# **UN SISTEMA DI ALLERTAMENTO IN TEMPO REALE ED IN CONTINUO LA FRANA DI CIVITACAMPOMARO (Molise, Cb)**

Elementi strategici nella gestione del rischio geomorfologico in aree abitate: aspetti tecnici, amministrativi, sociali ed economici

*Bologna, 28.3.2019*

*Antonio Cardillo  
Regione Molise – previsore CFD, responsabile SOR*

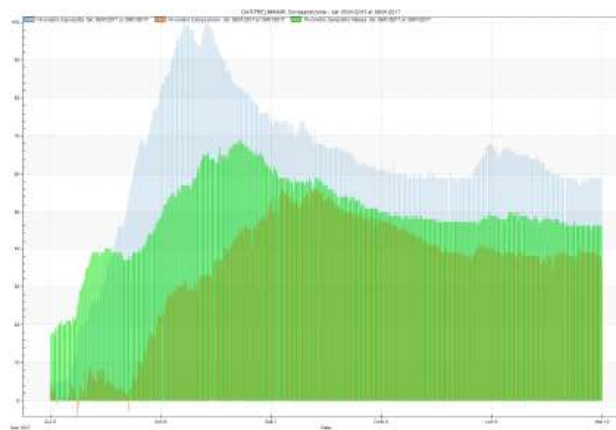
Figura 22 Valori nivometrici registrati dai sensori del Servizio di Protezione Civile

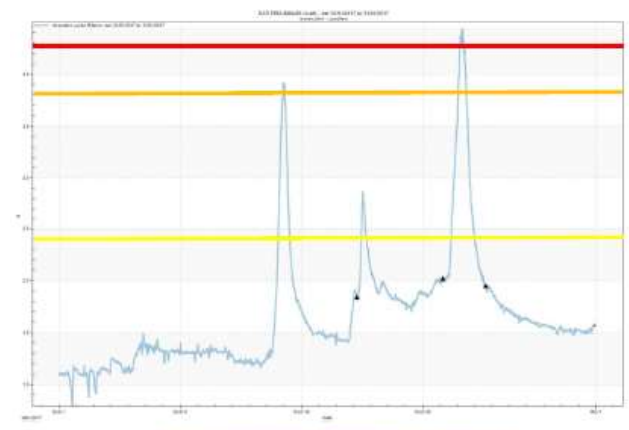
Figura 23: Livelli idrometrici del fiume Biferno a Lucito - gennaio 2017

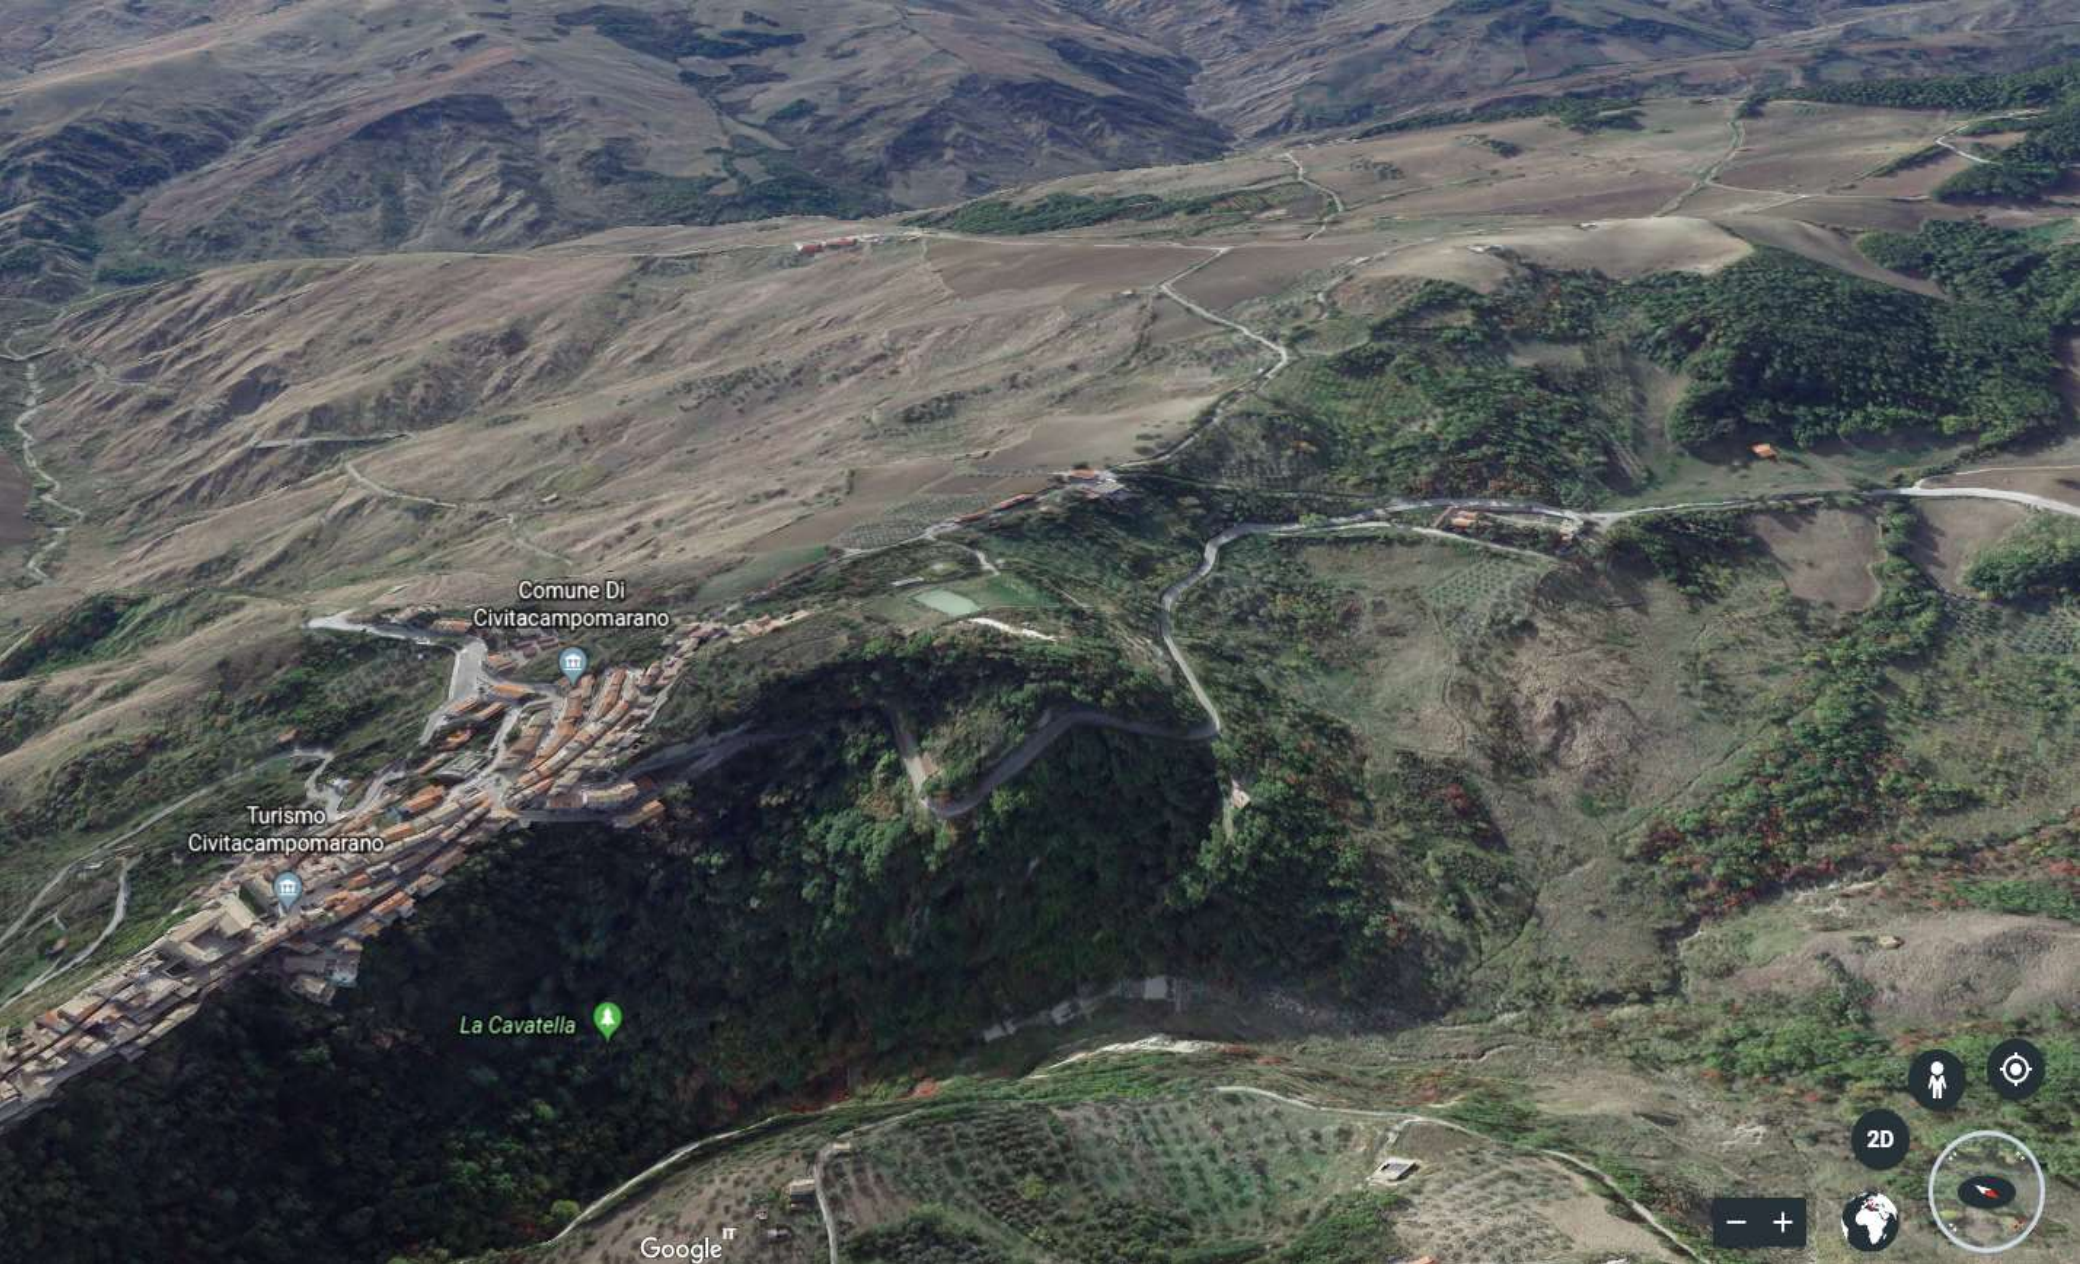
Substrato geologico pre-quadernario rappresentato da successioni sedimentarie di origine marina (Formazione del Flynch di San Bartolomeo, Miocen. Sup), litofacies sabbioso-arenacee da molto addensate a cementate. Scorrimenti roto-traslazionali e fenomeni di crollo di roccia (inclinazione) con presunta evoluzione retrogressiva.

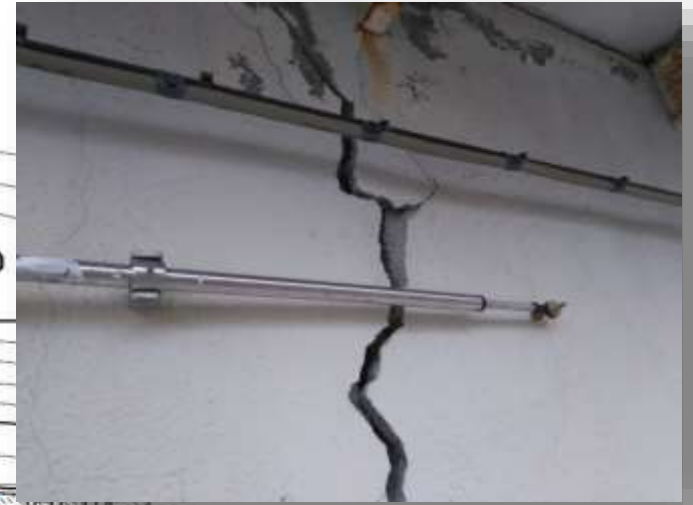
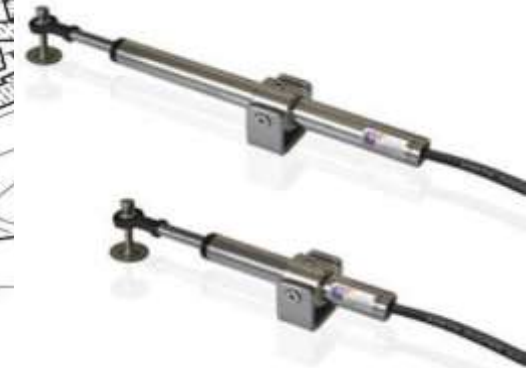
# RETE FESSURIMETRICA

Range – 0-150 mm

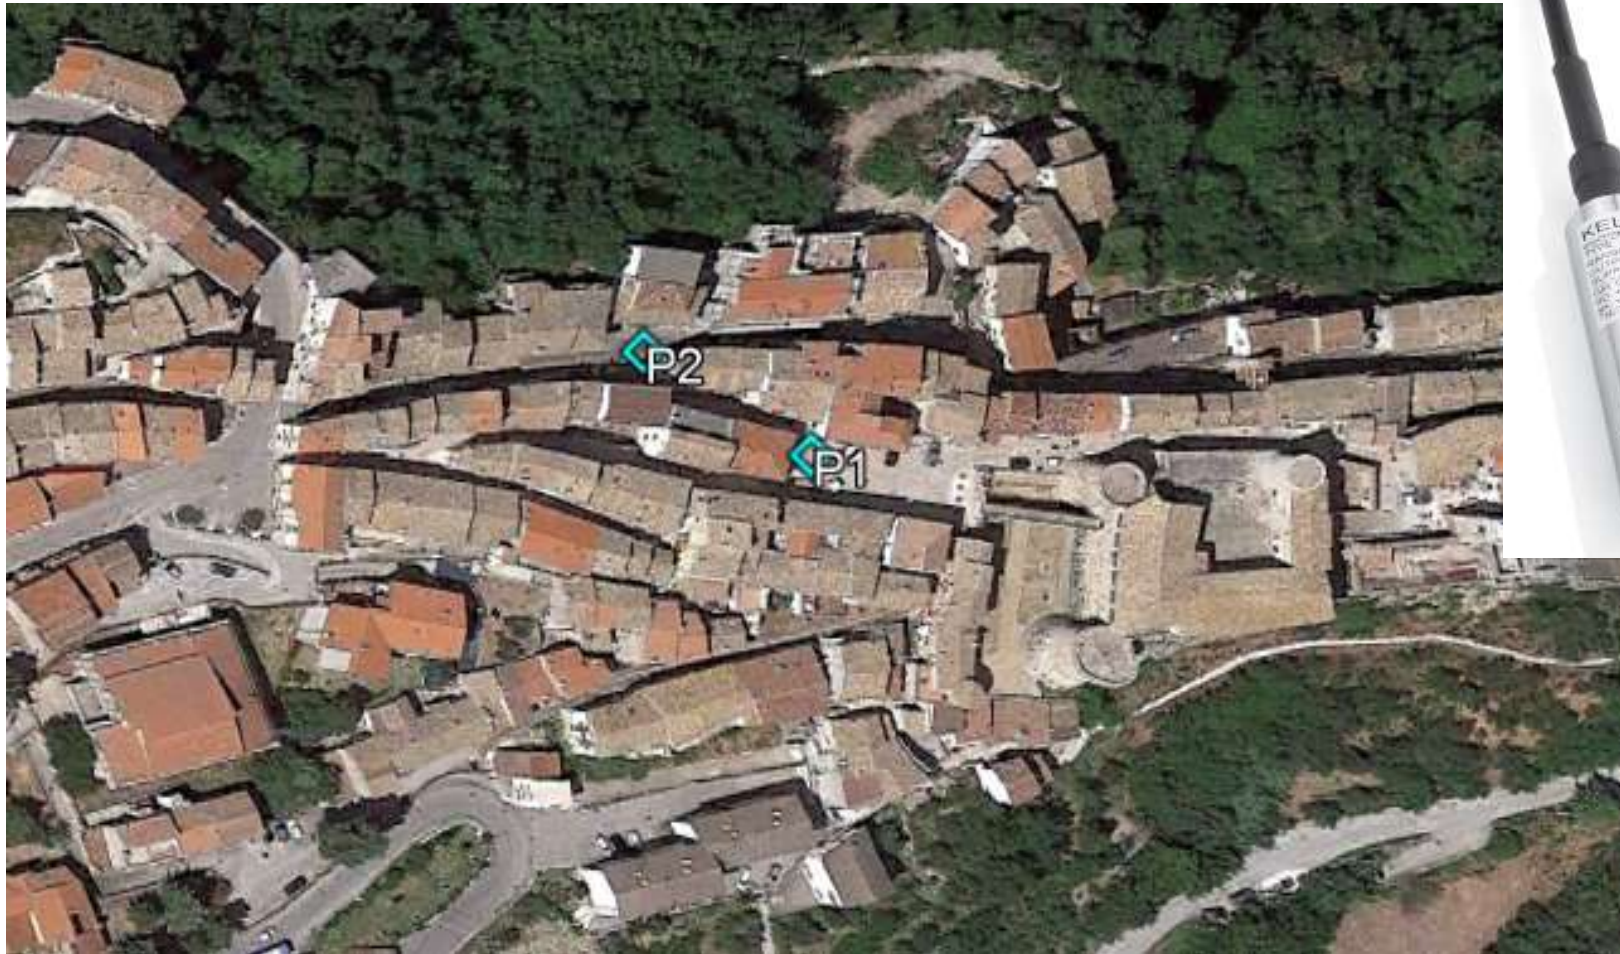
# RETE PIEZOMETRICA

Range – 0-20 m

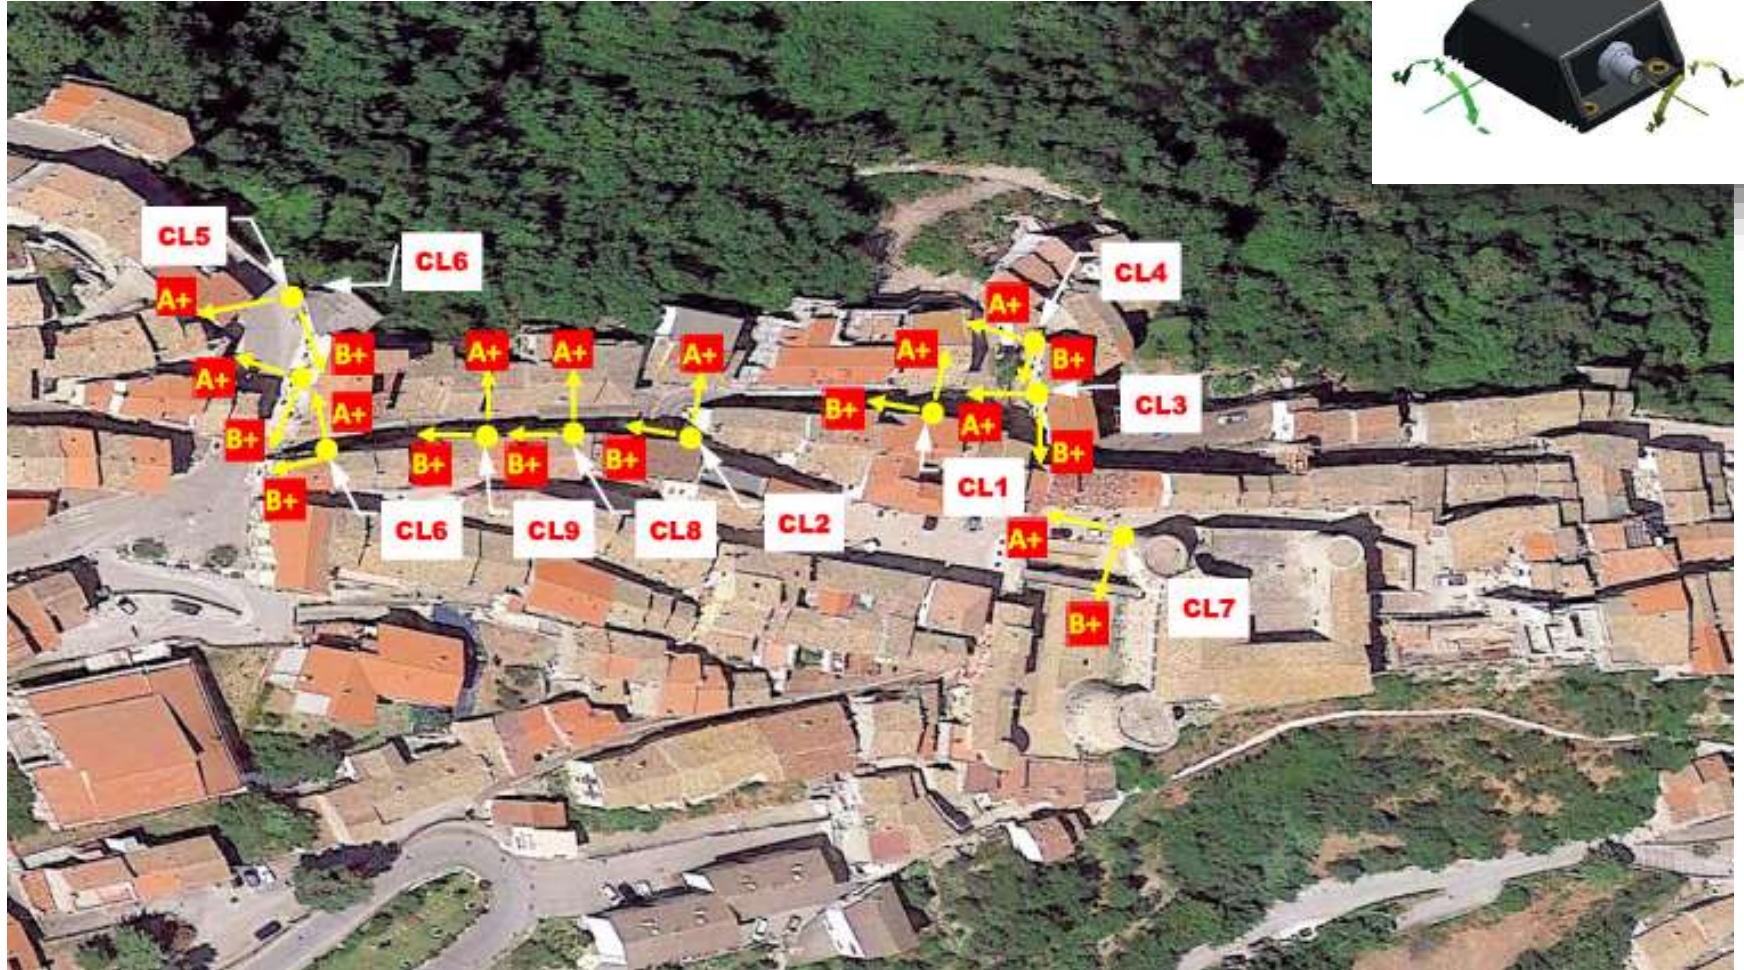
# RETE CLINOMETRICA

Range +/- 0-10°

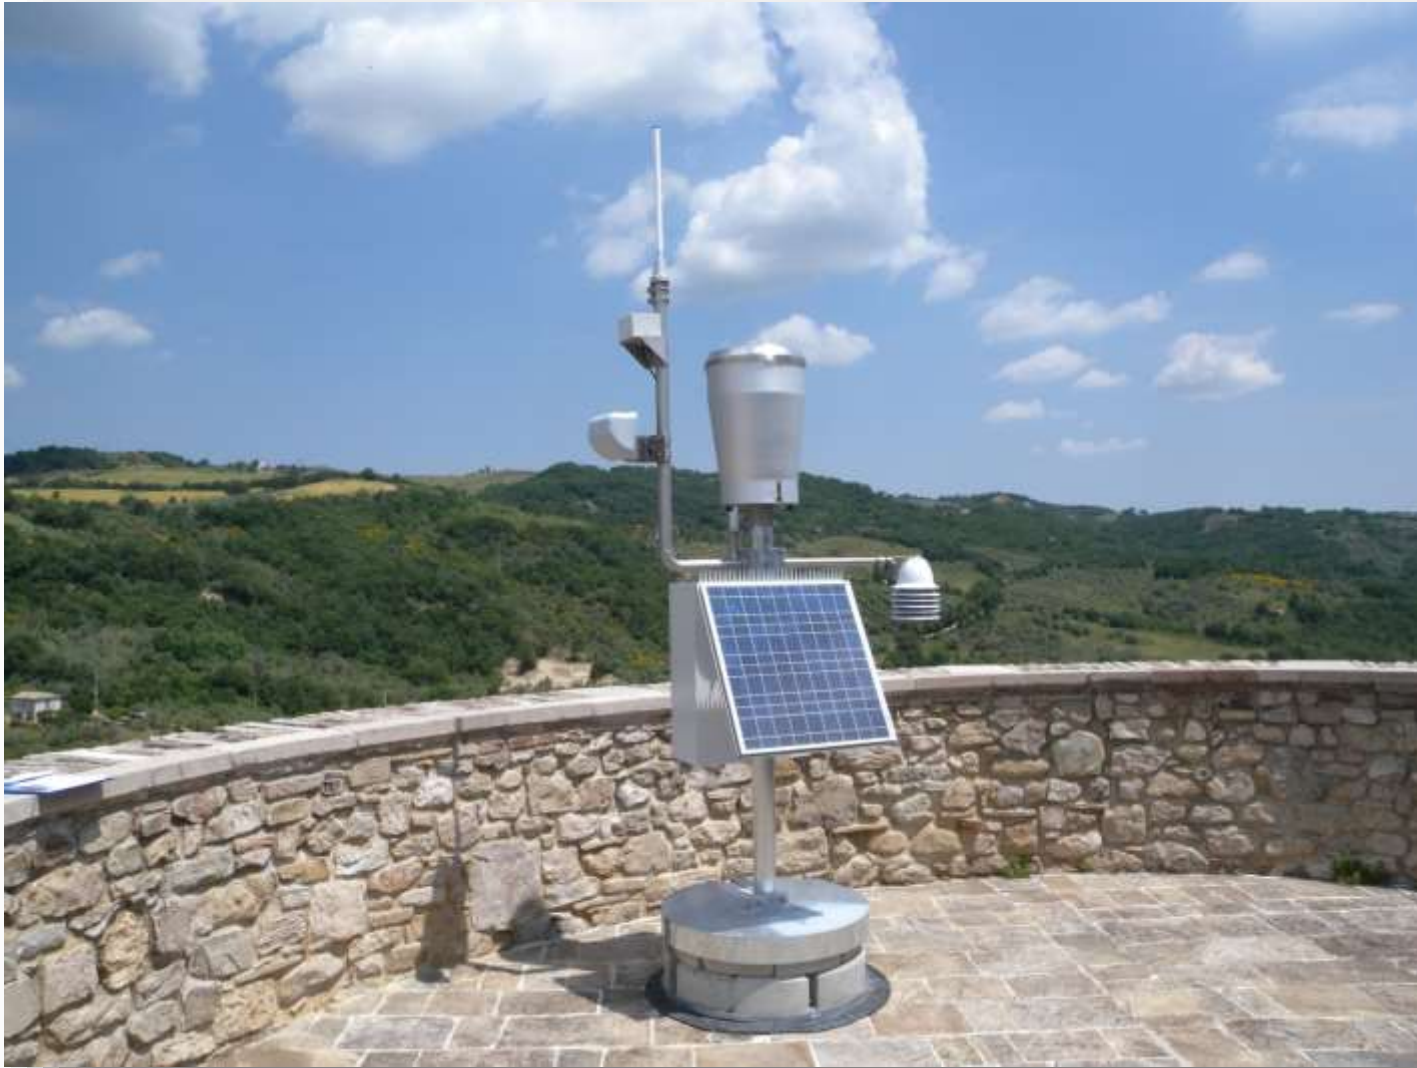
# CASTELLO ANGIOINO – TORRE NW

Stazione completa ripetitrice + 1 pluviometro + 1 termometro + 1 Wpoint + radio UHF + modulo GPRS

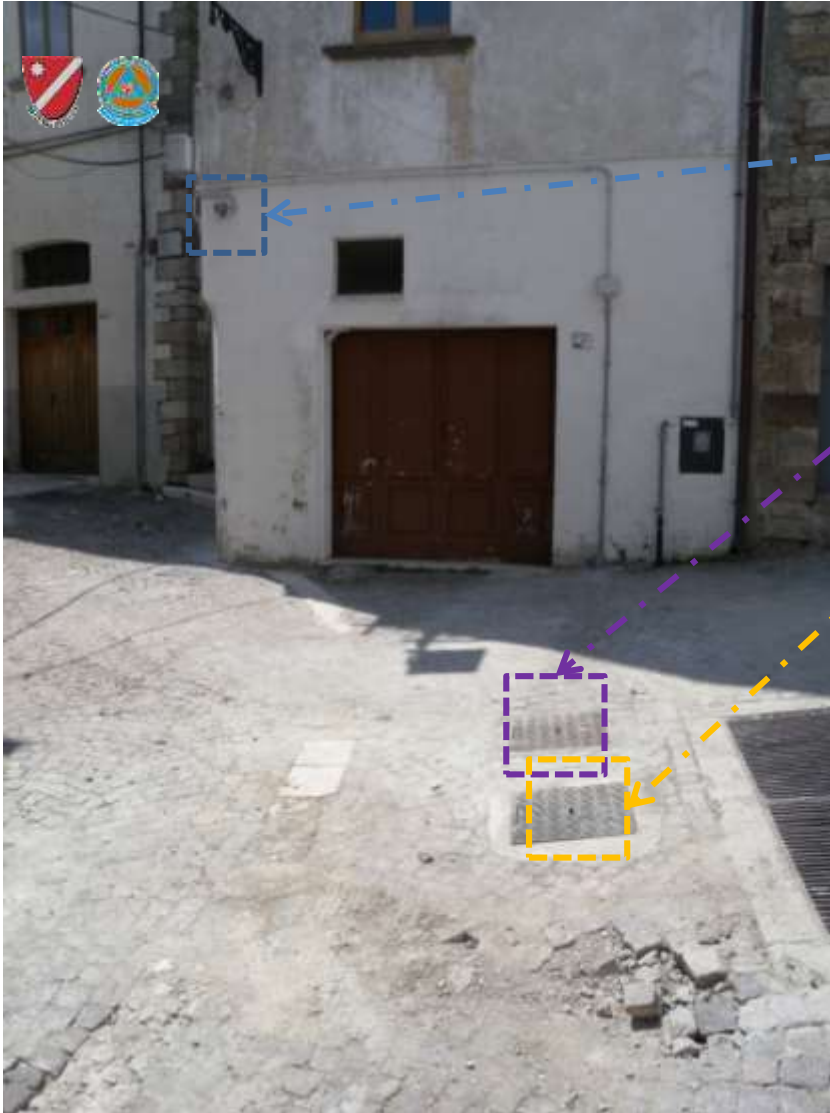
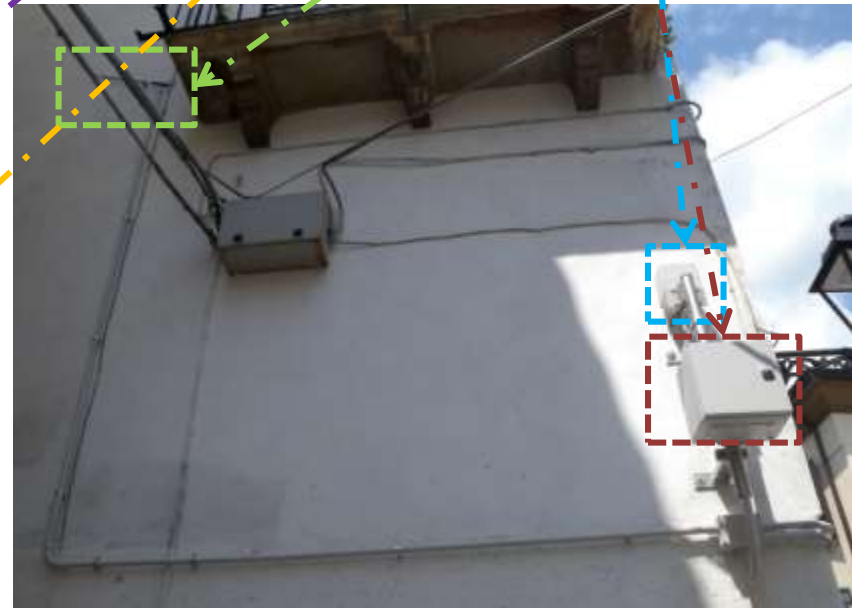
# VIA G. PEPE, 38

1 Inclinometro

1 Piezometro

1 Clinometro biassiale

1 Fessurimetro

1 Wpoint

1 Mux

1 Clinometro biassiale + 1 Wpoint + 1 Fessurimetro + 1 Inclinometro + 1 Piezometro + 1 Mux
